陕北~湖北±800kV 特高压直流输电工程

(山西段)

## 水土保持监测季度报告

(总第9期)

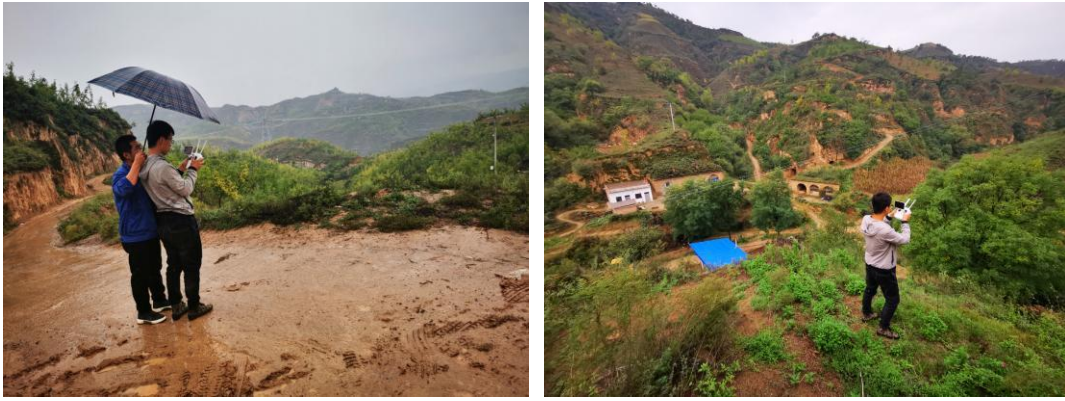
图 2.1-1 无人机航拍操作

工程建设过程中，定期进行无人机航摄，并对工程不同时期的航拍影像进行对比分析，得到水土保持动态监测结果。借助无人机，可对工程部分难以抵达的区域实现全面监测，避免出现监测盲点，确保水土保持监测工作高效、安全地开展。

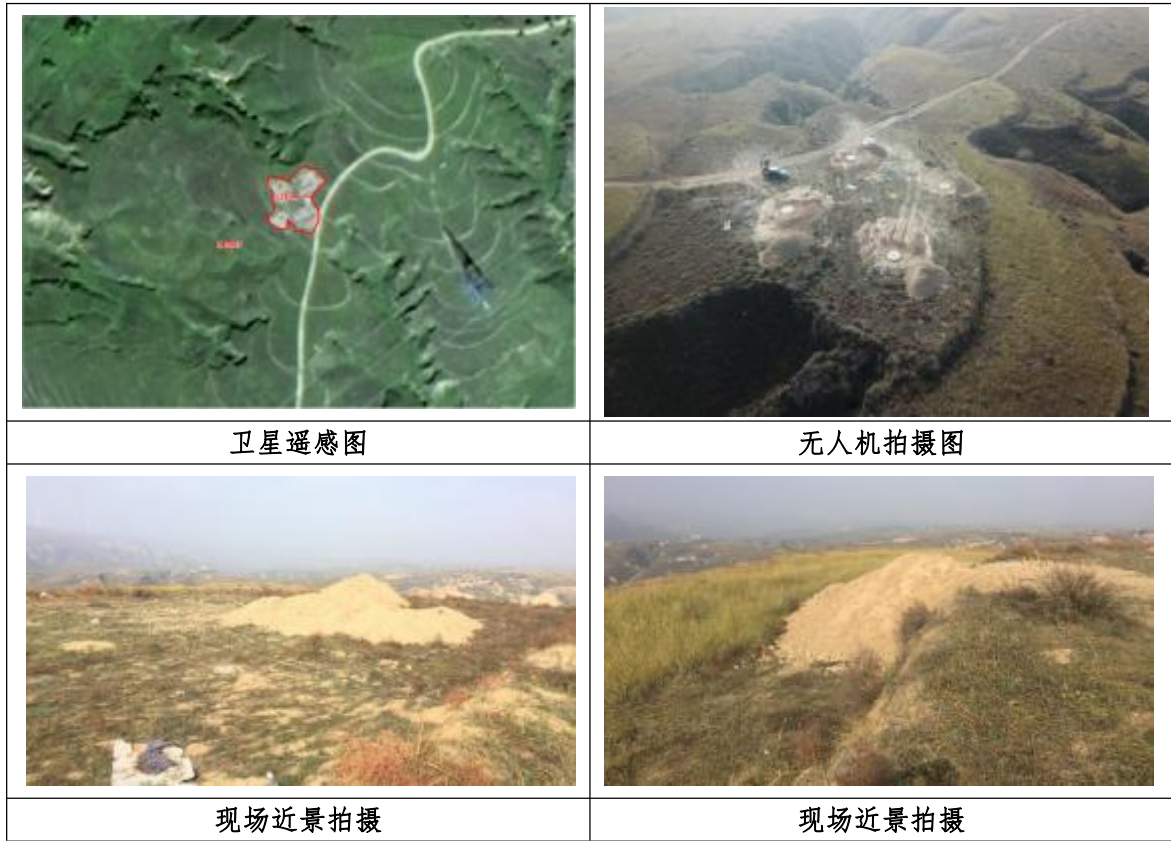
图 2.1-2 遥感影像、无人机影像与照相机拍摄对比图

从现场不同角度直接观察、拍照留存具有立体性强、局部清晰度高等优点，更能够直观地监测施工现场情况，可作为遥感解译和无人机影像的补充资料。例如，通过侧拍不同角度陡坡及临崖堆土（渣石），可真实立体的呈现可能存在的水土流失隐患。从下面无人机俯视影像与照相机近景仰角拍摄对比图看，现场监测照片是重要的直观定性之补充。

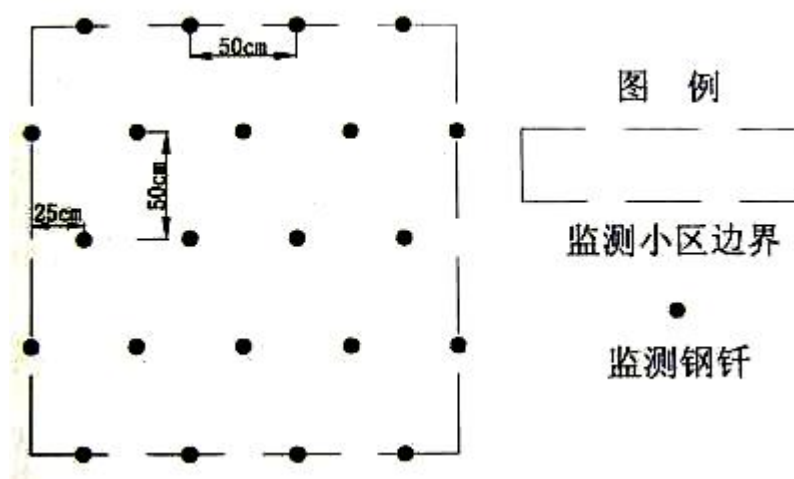
图 2.1-3 测钎法示意图

测钎法即标桩法。布设样地规格一般为 $5\text{m}\times 20\text{m}$ 。将直径 $0.6\text{--}1\text{cm}$ 、长 $50\text{--}100\text{cm}$ 的钢钎，在选定的坡面样方小区按照 $1\text{m}\times 5\text{m}$ 的间距分纵横方向，共计21支钢钎，按照梅花形布设，垂直打入地下，使钢钎钉帽与坡面齐平，并在钉帽上涂上油漆，注明编号。

在每次暴雨后和汛期结束时，观测钉帽距地面的高度，计算土壤侵蚀深度和总的水土流失数量。计算公式为：

$$A = \frac{ZS}{1000 \cdot \cos \theta}$$

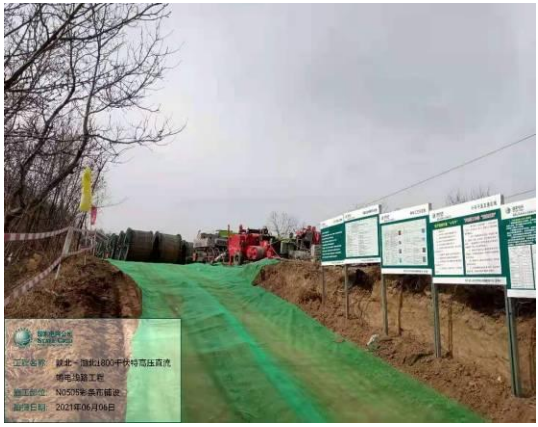
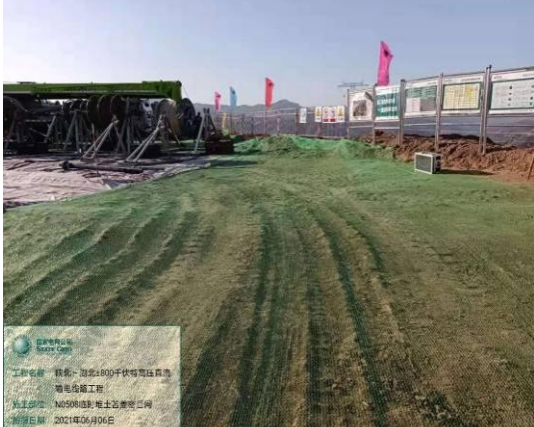
<p>N505 道路密目网苫盖</p>	<p>N508 密目网苫盖</p>

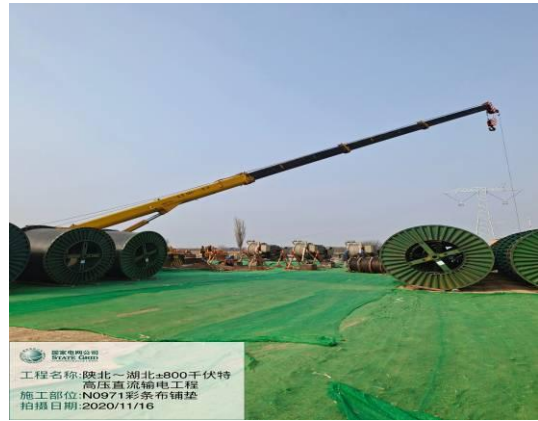
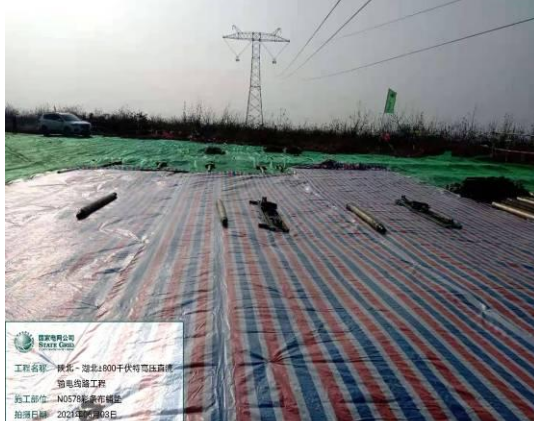
<p>N971 牵张场密目网苫盖</p>	<p>N578 牵张场彩条布铺垫</p>
